چالش‌های توسعه و حفاظت در روستای تاریخی فرحآباد ساری^۱

میترا آزاد^۲

استادیار دانشکده معماری و شهرسازی، دانشگاه شهید بهشتی

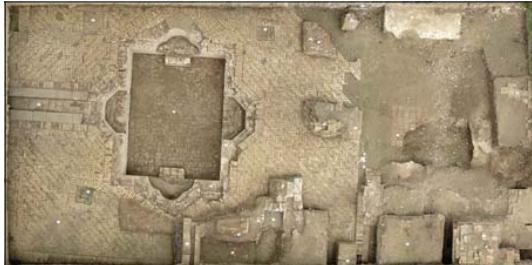
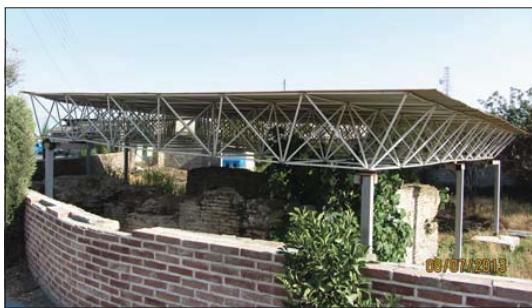
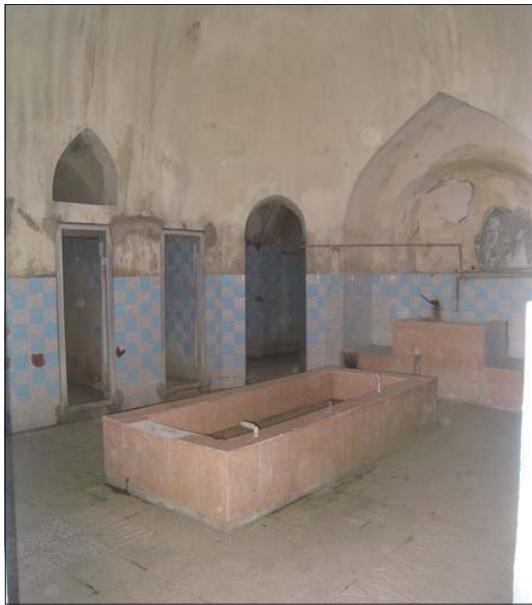
ت ۳ (راست، بالا). عکس ورودی
مسجد از سمت شمال، مأخذ:
میراث فرهنگی مازندران.

ت ۴ (راست، پایین). دید به
پایه‌های فروافتاده از پل، مأخذ:
زهرا کاظمی رمدانی.

ت ۵ (چپ، بالا). حفاری‌های
انجام شده در کاخ جهان‌نما.
حوض نزدیک به کاخ نیز نشان
داده شده، مأخذ: میراث فرهنگی
مازندران.

ت ۶ (چپ، میان). بقای حمام
صفوی و سقف خربابی حفاظتی
بر روی آن، مأخذ: ز.ک. رمدانی.

ت ۷ (چپ، پایین)، فضای داخلی
حمام قاجاری قسمت مردانه،
مأخذ: ز.ک. رمدانی.

علت تغییر الگوها، دخل و تصرف‌هایی شده است که با کالبد
بنا هماهنگ نداشته است. نزدیکی به رودخانه نیز به تخریب
هرچه بیشتر آن کمک کرده است. تا ۱۰ سال اخیر از آن استفاده
می‌شده، ولی هم‌اکنون به حال خود رها شده و هیچ اقدام مرتمند
بر روی آن انجام نشده است (ت ۳ تا ۷).

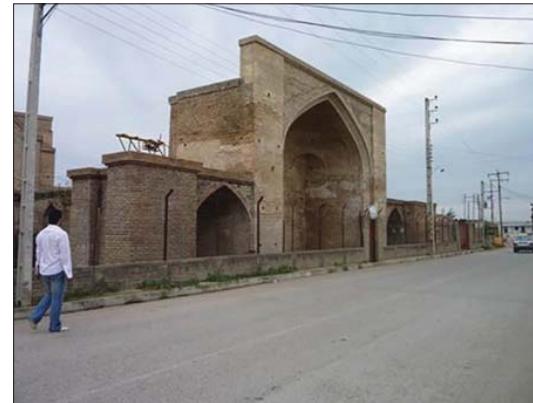
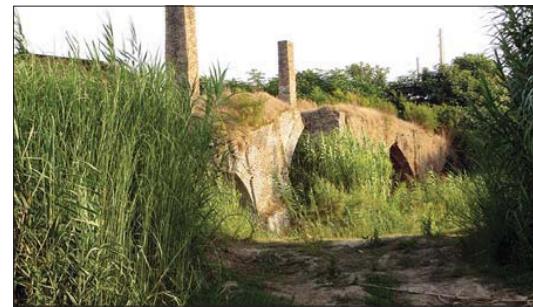
ت ۸ در گذشته پلی صفوی ارتباط بین بخش شهری با مزارع و باغها را برقرار می کرد (محل پیکان دوسویه در نقشه معرفی کلی محوطه تاریخی فرح آباد و وضعیت موجود بنای تاریخی در آن) تدوین: نگارندگان.

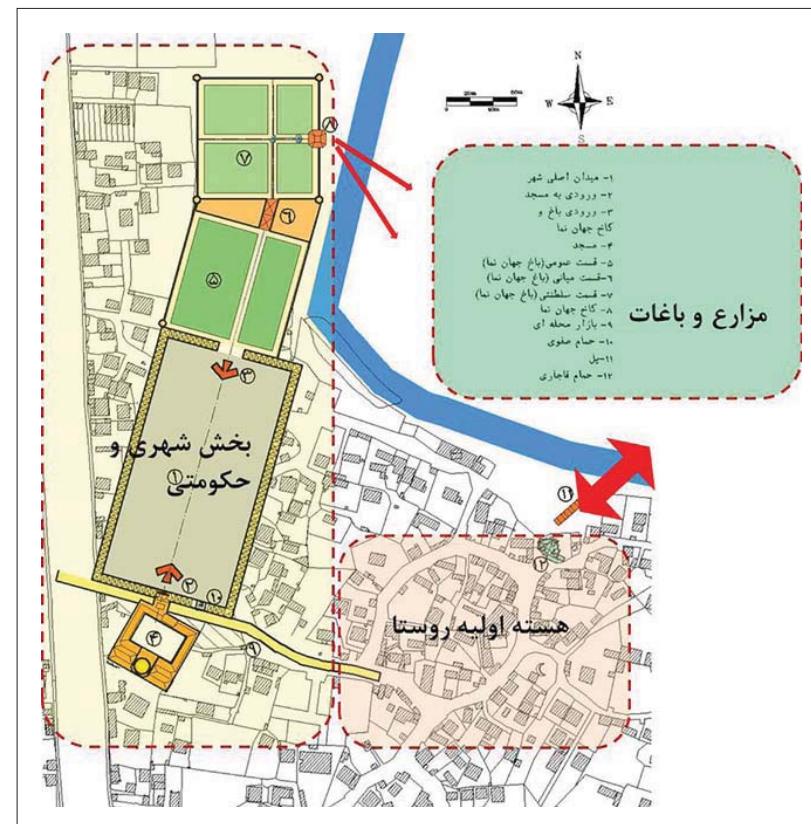
ت ۹. محدوده فعلی روستای فرح آباد ساری، این روستا در کنار جاده اصلی ساری به دریای خزر و در نزدیکی رودخانه تجن است، سمت راست: بزرگمایی موقعیت پل در روستای فرح آباد، نقشه: سازمان نقشه‌برداری کشور.

شهر صفوی فرح آباد پس از رونق افتادن اکنون به روستا تبدیل شده که مرکز مجموعه در حوزه منظمه روستایی آکند است. با جاده‌ای، که احتمالاً در مسیر راه سنگ‌فرش عباسی ساخته شده، از یک طرف به ساری و از طرف دیگر به دریای خزر متصل می‌گردد. هم‌اکنون در فرح آباد بنایهای جدید بدون توجه به بنایهای تاریخی و بستر طبیعی ساخته می‌شوند که این امر باعث ناهمگونی در سیمای کلی محوطه شده است (ت. ۹).

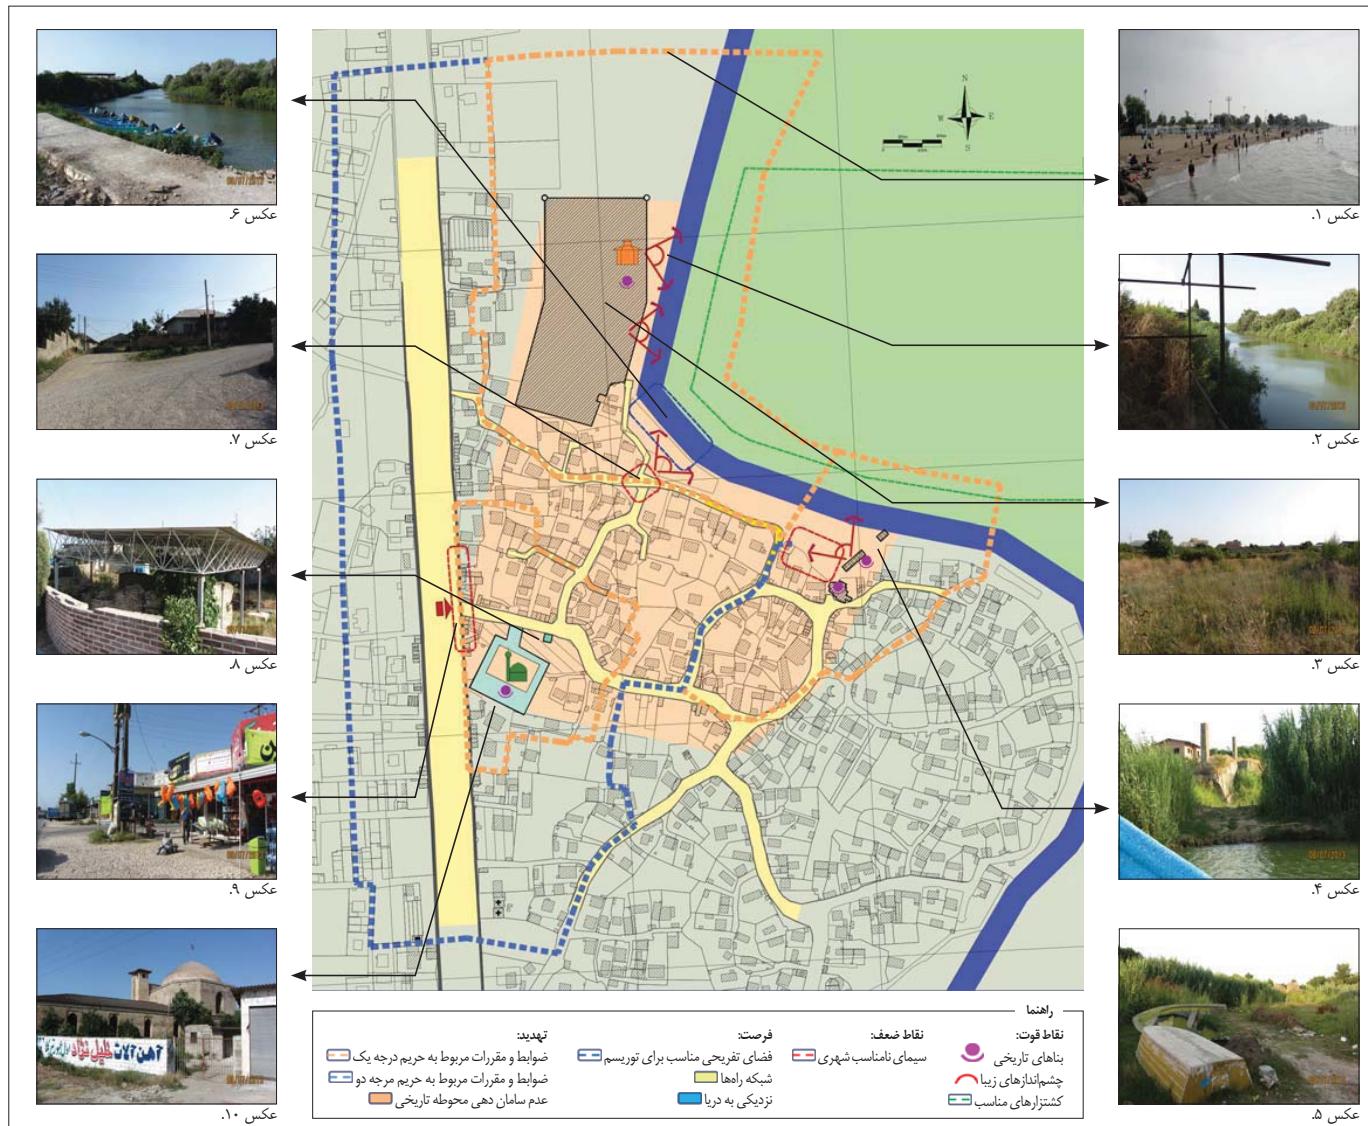
ت. ۱۲. (صفحة روپهرو) نمایش نقاط قوت، ضعف، فرست، و تهدید در نقشهٔ وضع موجود محوطه، تدوین: نگارندگان.

عکس ۱: تزدیکی به دریا فرست مناسبی را برای جذب گردشگران فراهم اورده است.

عکس ۲: در گذشته از دید و منظر مناسب به رودخانه پهنه برده شده؛ امروز نیز باشد دید و منظر را برای همچنان اجیا شود.

عکس ۳: وجود گیاهان هرز و عدم رسیدگی به محوطه کاخ جهان‌نما حتی بازدید از آن را مشکل کرده است.

عکس ۴: پل صفوی همچنان به حال خود رها شده و پایه‌های آن روزبه‌روز در معرض خطر بیشتر از جانب رودخانه قرار دارد.

عکس ۵: محوطه اطراف پل صفوی هم‌اکنون رها شده و وضعیت نابسامانی به خود گرفته است. درحالی‌که این قسمت به ملت تزدیکی به رودخانه و ممجنین تزدیکی به پل و کاخ جهان‌نما مکان مناسبی برای طراحی و فراهم اوردن امکانات مناسب برای گردشگری است.

عکس ۶: هم‌اکنون نیز مردم روستا به کار قایقرانی و صیادی مشغول هستند که می‌توان آن را گسترش داد.

عکس ۷: نابسامانی و ناخواهانی در بعضی از مسیرهای روستا به چشم می‌خورد.

عکس ۸: وضعیت نابسامان بعضی از بنایهای تاریخی مانند حمام صفوی.

عکس ۹: اختلاش و بی‌نظمی در پروردی روستا دیده می‌شود که با مغازه‌های تجاری در کنار هم پر شده‌اند.

عکس ۱۰: آنچه پیش از ورود به روستا از مسیر جاده دیده می‌شود نمای مسجد صفوی است که از آن برای دعوت‌کنندگی به مجموعه می‌توان پهنه برداشت.

نگارندگان با انجام مطالعات میدانی، صحبت با اهالی، مصاحبه با مسئولین، و درک مسائل و مشکلات از نزدیک، همراه با در نظر گرفتن ویژگی‌های خاص روستا، نقاط قوت و ضعف، تهدیدها و فرصت‌های موجود در محوطه تاریخی را در قالب جدول SWOT ارائه کردند (ت ۱۱ و ۱۲).

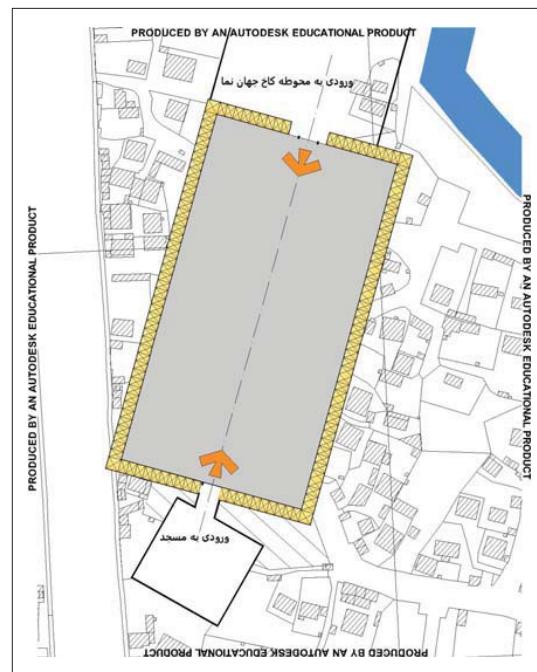
ت. ۱۳. نمایش محدودهٔ تقریبی میدان در نقشهٔ وضع موجود شهر، تدوین: نگارندگان.

در «ت ۱۳» محدوده تاریخی محوطه کاخ جهان‌نما - مسجد و میدان مشخص شده است. محوطه کاخ هم‌اکنون در حال کاوش است. بر روی مسجد نیز مرمت‌هایی صورت گرفته است و هم‌اکنون در حال مرمت و حفاظت هستند. ولی در محدوده

میدان، به علت ساخت و ساز بی رویه، هیچ ردمی از میدان در محل قابل شناسایی نیست و تنها بر اساس مطالعات صورت گرفته در سفرنامه‌ها و مقایسه نمونه‌های مشابه میدان‌های صفوی محل تقریبی آن مشخص شده است. ابعاد میدان بنا به گفته فریزر

$۲۲۵/۰۰ \times ۱۲۰/۶۰$ متر است. ابعاد معادل ۲۵۰×۱۳۴ قدم بوده است.^{۱۵}
